| Diagnóstico da Calçada | Qualidade do Serviço | |
| Endereço: Av. Afonso Pena, 1170 | 63 | C |
| Data do Registro: 04/11/2019 10:28:22 | | |

## Lote 5 - Rota: Afonso Pena

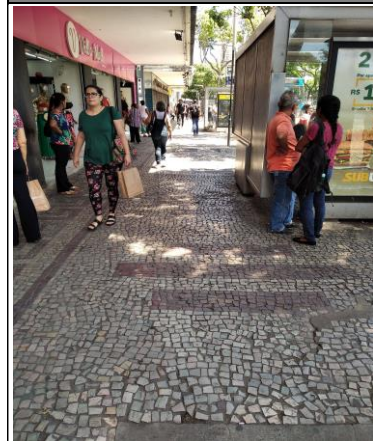
Foto Geral

| ID | Itens Avaliados | Respostas | Nota |
|---|---|---|---|
| P_3 | Tipo de revestimento da calçada ? | Pedra Portuguesa | 8 |
| P_4 | Existência de Buracos ? | Poucos | 5 |
| P_5 | Condições Gerais do Piso e meio-fio da calçada ? | Regular | 5 |
| P_16 | Classificação geral da calçada pelo pesquisador. | Regular | 5 |

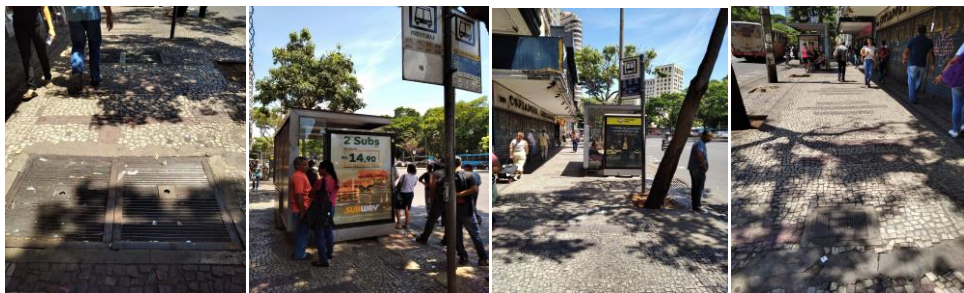
Fotos Complementares - Detalhes do Passeio

| ID | Itens Avaliados | Respostas | Nota |
|---|---|---|---|
| P_13 | Existe algum dispositivo de Drenagem sobre a calçada ? | Sim | 0 |
