| Diagnóstico da Calçada | Qualidade do Serviço | |
| Endereço: Av. Afonso Pena, 1130 | 68 | C |
| Num. Lote CTM: 10349000365 | | |

## Lote 5 - Rota: Afonso Pena

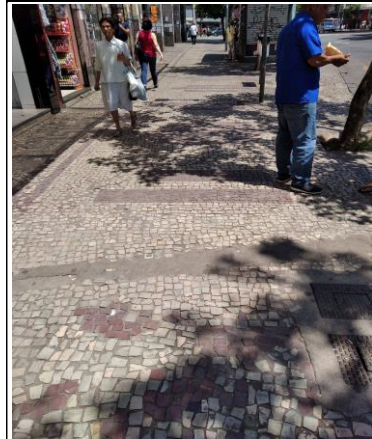
Foto Geral

| ID | Itens Avaliados | Respostas | Nota |
|---|---|---|---|
| P_3 | Tipo de revestimento da calçada ? | Pedra Portuguesa | 8 |
| P_4 | Existência de Buracos ? | Poucos | 5 |
| P_16 | Classificação geral da calçada pelo pesquisador. | Regular | 5 |
