## Lote 4 - Rota: Contorno

**FRATAR**  
ENGENHARIA CONSULTIVA

| Diagnóstico da Calçada | Qualidade do Serviço | |
| Endereço: Av.Contorno, 4938 | 64 | C |

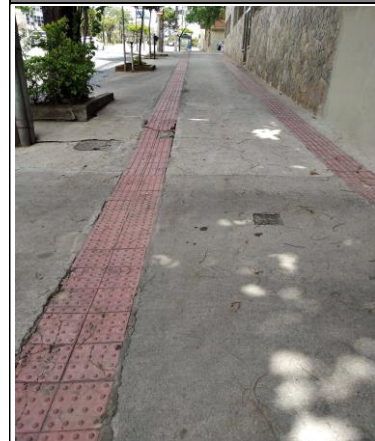
Foto Geral

| ID | Itens Avaliados | Respostas | Nota |
|---|---|---|---|
| P_4 | Existência de Buracos ? | Poucos | 5 |
| P_5 | Condições Gerais do Piso e meio-fio da calçada ? | Regular | 5 |
| P_6 | Presença de desníveis ? | Médio | 3 |
| P_16 | Classificação geral da calçada pelo pesquisador. | Regular | 5 |

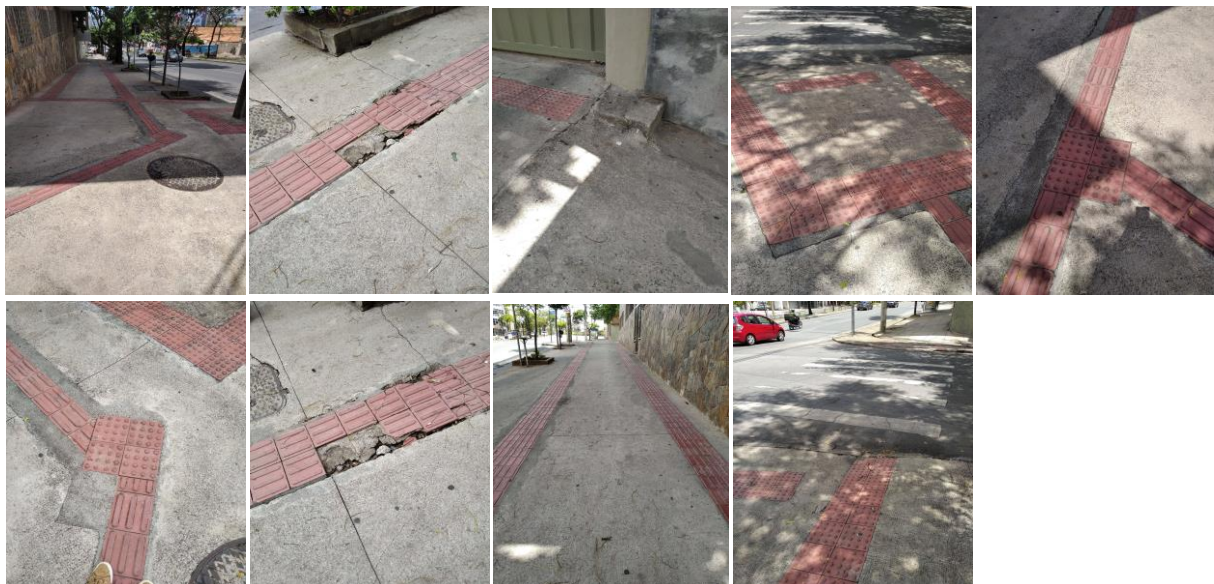
Fotos Complementares - Detalhes do Passeio

| ID | Itens Avaliados | Respostas | Nota |
|---|---|---|---|
| P_7_1_1 | Se for do Tipo 1, Passeio possui largura livre de 1,2 m ? | Não | -3 |
| P_7_3 | O rebaixo possui piso tátil ? | Não tem nenhum | -1 |
| P_8_8 | O piso tátil está em boas condições aparentes? | Não | 0 |
