# Lote 1 - Rota: Noroeste

**FRATAR**  
ENGENHARIA CONSULTIVA

| Diagnóstico da Calçada | Qualidade do Serviço | |
| Endereço: Av. Abílio Machado, 2607 | 55 | C |

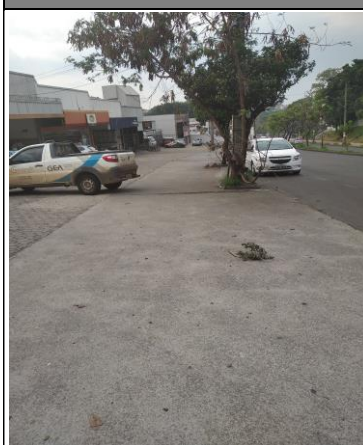
Foto Geral

| ID | Itens Avaliados | Respostas | Nota |
|---|---|---|---|
| P_4 | Existência de Buracos ? | Poucos | 5 |
| P_5 | Condições Gerais do Piso e meio-fio da calçada ? | Regular | 5 |
| P_9 | A calçada Possui Rebaixamento de Veículos correto ? | Não | 0 |
| P_11 | O Passeio está no padrão da SMPU ? | Não | 0 |
| P_12 | A testada possui prática de estacionamento sobre o passeio ? | Sim | 0 |
| P_16 | Classificação geral da calçada pelo pesquisador. | Regular | 5 |
