# Lote 1 - Rota: Padre Pedro Pinto

**FRATAR**  
ENGENHARIA CONSULTIVA

| Diagnóstico da Calçada | Qualidade do Serviço | |
| Endereço: Rua Padre Pedro Pinto, 6680 | 80 | B |

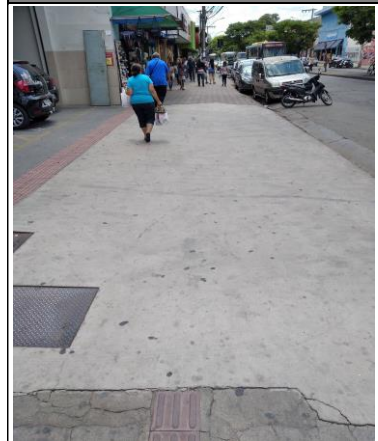
Foto Geral

| ID | Itens Avaliados | Respostas | Nota |
|---|---|---|---|
| P_4 | Existência de Buracos ? | Poucos | 5 |
| P_11 | O Passeio está no padrão da SMPU ? | Não | 0 |
| P_16 | Classificação geral da calçada pelo pesquisador. | Regular | 5 |

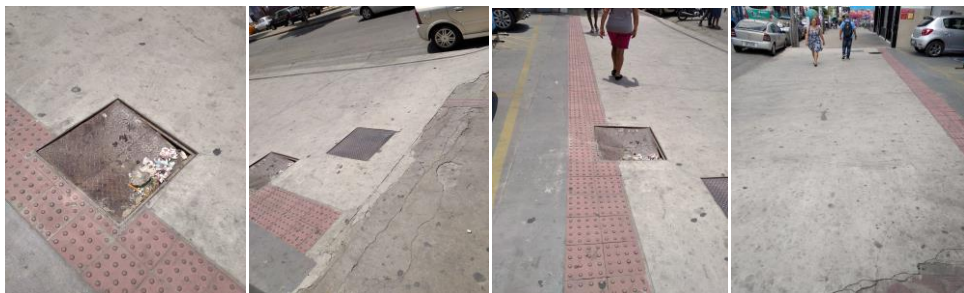
Fotos Complementares - Detalhes do Passeio

| ID | Itens Avaliados | Respostas | Nota |
|---|---|---|---|
| P_8_1 | O piso tátil está no eixo da faixa livre ? | Não | 0 |
| P_8_2 | Se tem uma leve mudança de direção está conforme a norma ? | Não | 0 |
