## Lote 4 - Rota: Raja Gabália

**FRATAR**  
ENGENHARIA CONSULTIVA

| Diagnóstico da Calçada | Qualidade do Serviço | |
| Endereço: Av. Olegário Maciel, 1903 | 61 | C |

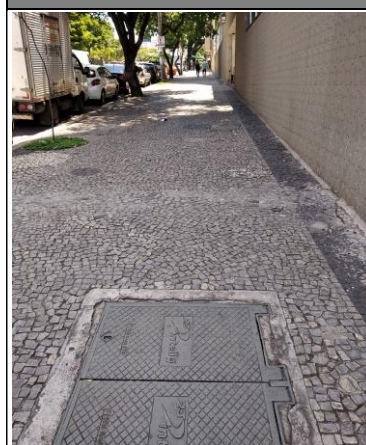
### Foto Geral

| ID | Itens Avaliados | Respostas | Nota |
|---|---|---|---|
| P_3 | Tipo de revestimento da calçada ? | Pedra Portuguesa | 8 |
| P_4 | Existência de Buracos ? | Poucos | 5 |
| P_5 | Condições Gerais do Piso e meio-fio da calçada ? | Regular | 5 |
| P_16 | Classificação geral da calçada pelo pesquisador. | Regular | 5 |

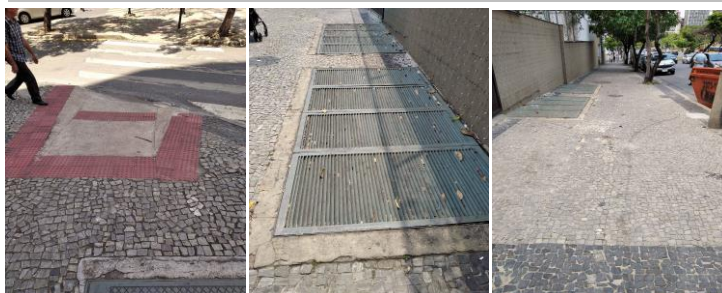
### Fotos Complementares - Detalhes do Passeio

| ID | Itens Avaliados | Respostas | Nota |
|---|---|---|---|
| P_7_1_2 | Se for do Tipo 1, O rebaixo tem abas conforme a norma ? | Não | -1 |
| P_7_3 | O rebaixo possui piso tátil ? | Tem só piso de alerta | -1 |
