# Lote 1 - Rota: Padre Pedro Pinto

**FRATAR**  
ENGENHARIA CONSULTIVA

| Diagnóstico da Calçada | Qualidade do Serviço | |
|---|---|---|
| Endereço: Rua Padre Pedro Pinto, 1543 | 40 | D |
| Data do Registro: 21/11/2019 13:35:06 | | |

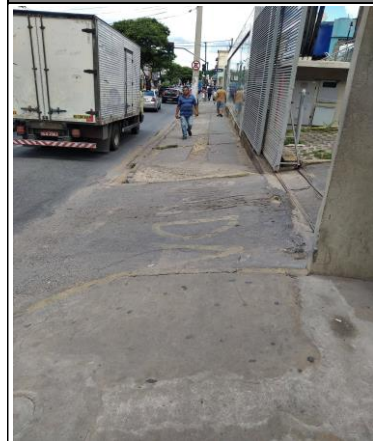
Foto Geral

| ID | Itens Avaliados | Respostas | Nota |
|---|---|---|---|
| P_4 | Existência de Buracos ? | Muitos | 0 |
| P_5 | Condições Gerais do Piso e meio-fio da calçada ? | Péssimo | 0 |
| P_6 | Presença de desníveis ? | Severo | 0 |
| P_16 | Classificação geral da calçada pelo pesquisador. | Ruim | 0 |
