## Lote 5 - Rota: Sul

| Diagnóstico da Calçada | Qualidade do Serviço | |
| Endereço: Av. Cristovão Colombo, 317 | 65 | C |

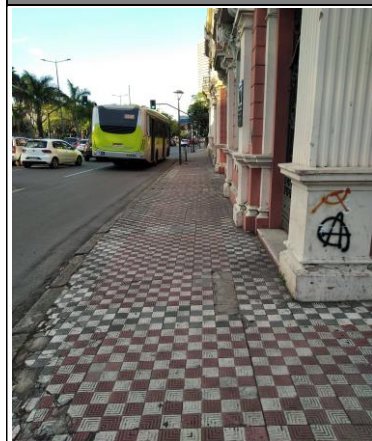
## Foto Geral

| ID | Itens Avaliados | Respostas | Nota |
|---|---|---|---|
| P_4 | Existência de Buracos ? | Poucos | 5 |
| P_5 | Condições Gerais do Piso e meio-fio da calçada ? | Regular | 5 |
| P_16 | Classificação geral da calçada pelo pesquisador. | Regular | 5 |
