## Lote 3 - Rota: Antônio Carlos II

| Diagnóstico da Calçada | Qualidade do Serviço | |
| Endereço: Av. Portugal, 540 | 46 | D |

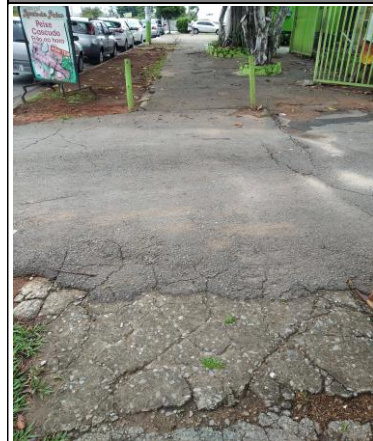
### Foto Geral

| ID | Itens Avaliados | Respostas | Nota |
|---|---|---|---|
| P_4 | Existência de Buracos ? | Muitos | 0 |
| P_5 | Condições Gerais do Piso e meio-fio da calçada ? | Péssimo | 0 |
| P_16 | Classificação geral da calçada pelo pesquisador. | Ruim | 0 |
