# Lote 1 - Rota: Padre Pedro Pinto

| Diagnóstico da Calçada | Qualidade do Serviço | |
| Endereço: Rua Padre Pedro Pinto, 740 | 77 | B |
| Data do Registro: 22/11/2019 10:26:43 | | |

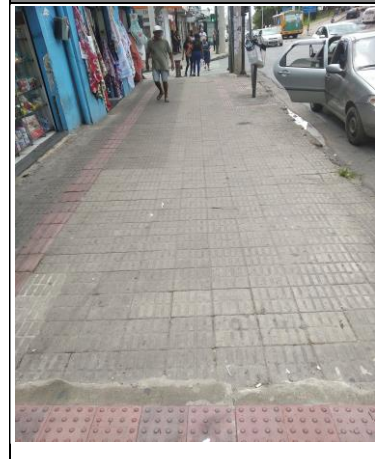
## Foto Geral

| ID | Itens Avaliados | Respostas | Nota |
|---|---|---|---|
| P_5 | Condições Gerais do Piso e meio-fio da calçada ? | Regular | 5 |
| P_16 | Classificação geral da calçada pelo pesquisador. | Regular | 5 |

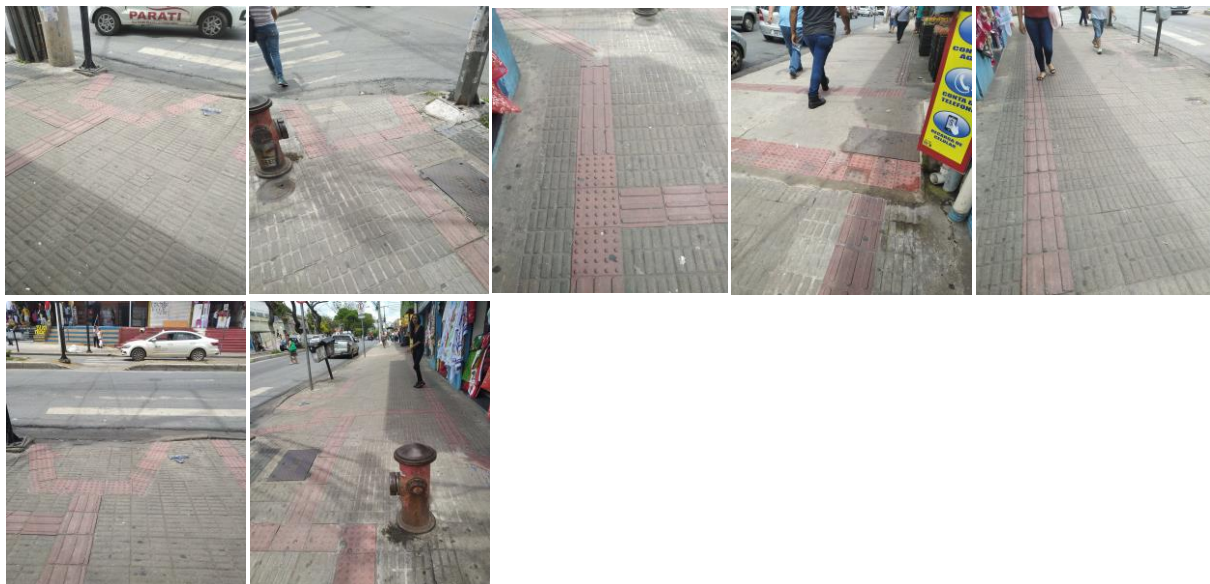
## Fotos Complementares - Detalhes do Passeio

| ID | Itens Avaliados | Respostas | Nota |
|---|---|---|---|
| P_7_1_2 | Se for do Tipo 1, O rebaixo tem abas conforme a norma ? | Não | -1 |
| P_7_3 | O rebaixo possui piso tátil ? | Tem só piso de alerta | -1 |
| P_7_3_1 | O piso tátil de alerta e direcional do rebaixo está conforme a norma ? | Não | -1 |
| P_8_1 | O piso tátil está no eixo da faixa livre ? | Não | 0 |
