# Lote 1 - Rota: Padre Pedro Pinto

| Diagnóstico da Calçada | Qualidade do Serviço | |
| Endereço: Rua Padre Pedro Pinto, 5991 | 40 | D |
| Data do Registro: 13/11/2019 12:10:15 | | |

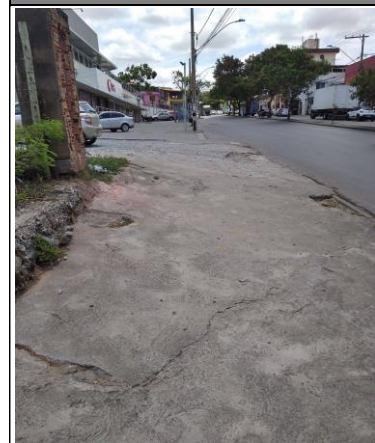
## Foto Geral

| ID | Itens Avaliados | Respostas | Nota |
|---|---|---|---|
| P_4 | Existência de Buracos ? | Muitos | 0 |
| P_5 | Condições Gerais do Piso e meio-fio da calçada ? | Péssimo | 0 |
| P_7 | Tem rebaixamento de calçada para Pedestre ? | Não, mas deveria ter. | 0 |
| P_16 | Classificação geral da calçada pelo pesquisador. | Ruim | 0 |
