# Lote 4 - Rota: Raja Gabália

| Diagnóstico da Calçada | Qualidade do Serviço | |
| Endereço: Rua São Paulo, 586 | 63 | C |

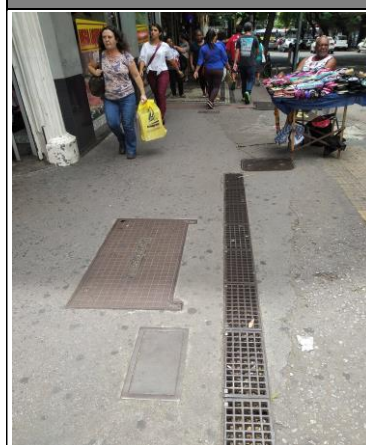
## Foto Geral

| ID | Itens Avaliados | Respostas | Nota |
|---|---|---|---|
| P_2 | Qual a largura livre do Passeio ? | Acima de 1.50 m | 10 |
| P_3 | Tipo de revestimento da calçada ? | Pedra Portuguesa | 8 |
| P_4 | Existência de Buracos ? | Poucos | 5 |
| P_5 | Condições Gerais do Piso e meio-fio da calçada ? | Regular | 5 |
| P_11 | O Passeio está no padrão da SMPU ? | Não | 0 |
| P_16 | Classificação geral da calçada pelo pesquisador. | Regular | 5 |

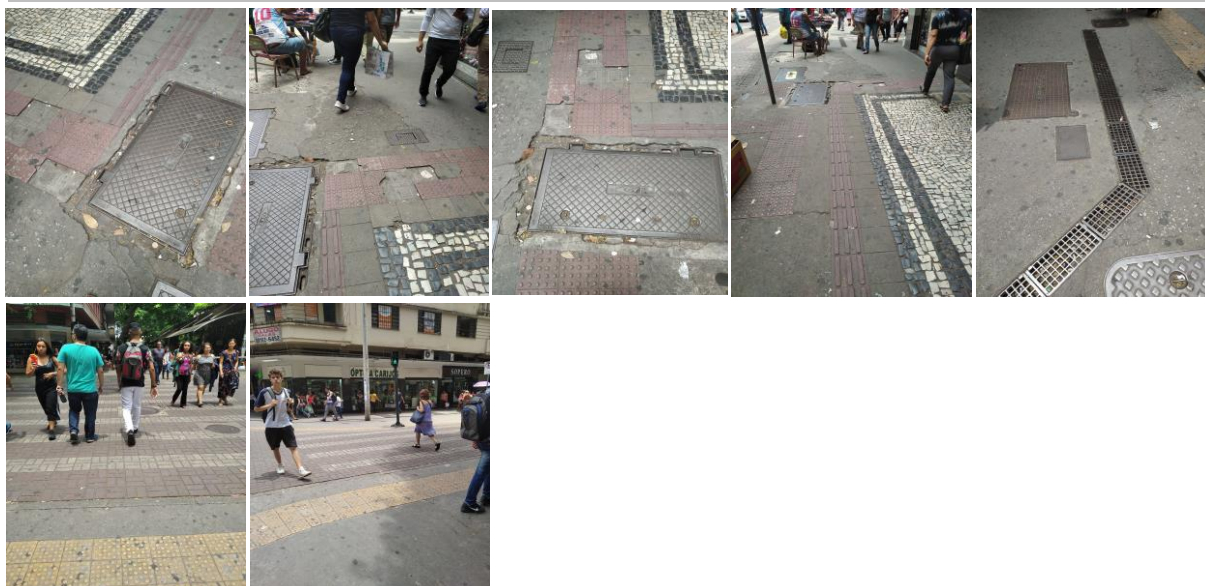
## Fotos Complementares - Detalhes do Passeio

| ID | Itens Avaliados | Respostas | Nota |
|---|---|---|---|
| P_8_1 | O piso tátil está no eixo da faixa livre ? | Não | 0 |
| P_8_2 | Se tem uma leve mudança de direção está conforme a norma ? | Não | 0 |
| P_8_8 | O piso tátil está em boas condições aparentes? | Não | 0 |
