# Lote 1 - Rota: Noroeste

| Diagnóstico da Calçada | Qualidade do Serviço | |
| Endereço: Av. Ivaí, 1060 | 70 | C |
| Data do Registro: 12/11/2019 15:21:02 | | |

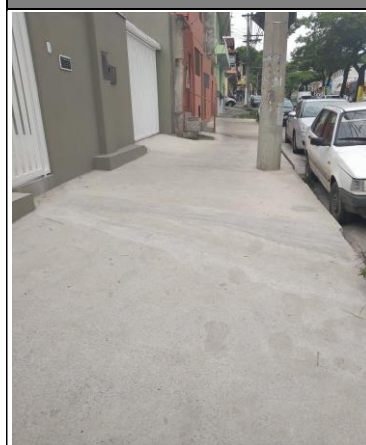
Foto Geral

| ID | Itens Avaliados | Respostas | Nota |
|---|---|---|---|
| P_4 | Existência de Buracos ? | Poucos | 5 |
| P_9 | A calçada Possui Rebaixamento de Veículos correto ? | Não | 0 |
| P_11 | O Passeio está no padrão da SMPU ? | Não | 0 |
| P_16 | Classificação geral da calçada pelo pesquisador. | Regular | 5 |
