## Lote 5 - Rota: Afonso Pena

| Diagnóstico da Calçada | Qualidade do Serviço | |
| Endereço: Av. Afonso Pena, 2522 | 68 | C |
| Data do Registro: 02/11/2019 11:54:42 | | |

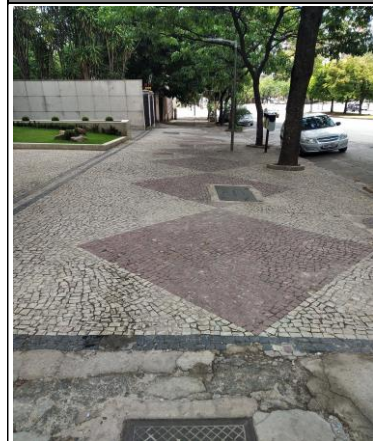
### Foto Geral

| ID | Itens Avaliados | Respostas | Nota |
|---|---|---|---|
| P_5 | Condições Gerais do Piso e meio-fio da calçada ? | Péssimo | 0 |
| P_16 | Classificação geral da calçada pelo pesquisador. | Ruim | 0 |
