## Lote 4 - Rota: Contorno

| Diagnóstico da Calçada | Qualidade do Serviço | |
| Endereço: Av.Contorno, s/nº | 61 | C |
| Data do Registro: 30/10/2019 11:01:06 | | |

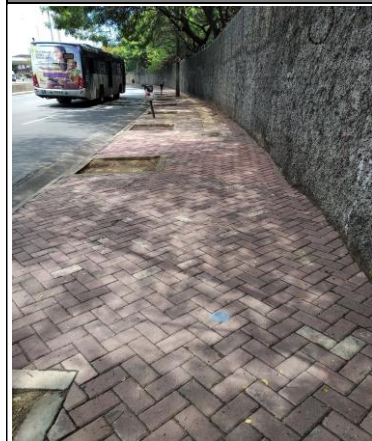
### Foto Geral

| ID | Itens Avaliados | Respostas | Nota |
|---|---|---|---|
| P_4 | Existência de Buracos ? | Poucos | 5 |
| P_5 | Condições Gerais do Piso e meio-fio da calçada ? | Regular | 5 |
| P_16 | Classificação geral da calçada pelo pesquisador. | Regular | 5 |

Observações: Próximo à margem da linha de metrô
