## Lote 4 - Rota: Contorno

| Diagnóstico da Calçada | Qualidade do Serviço | |
| Endereço: Av.Contorno, 7090 | 38 | D |
| Data do Registro: 31/10/2019 16:35:37 | | |

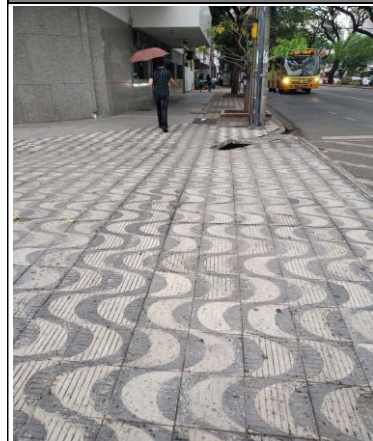
Foto Geral

| ID | Itens Avaliados | Respostas | Nota |
|---|---|---|---|
| P_4 | Existência de Buracos ? | Poucos | 5 |
| P_5 | Condições Gerais do Piso e meio-fio da calçada ? | Regular | 5 |
| P_16 | Classificação geral da calçada pelo pesquisador. | Ruim | 0 |

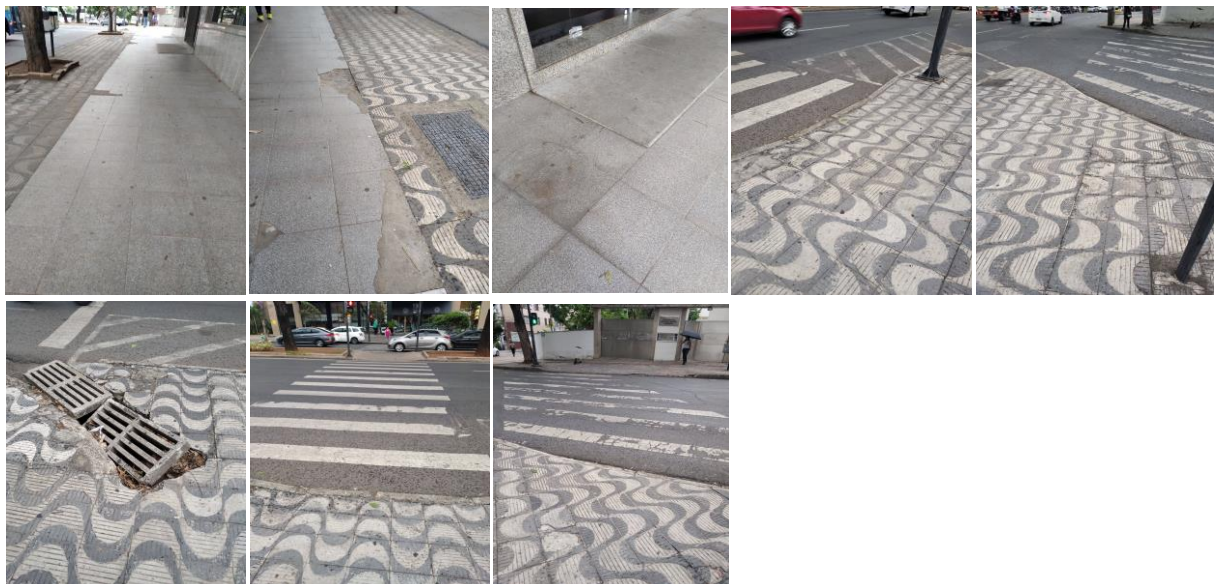
Fotos Complementares - Detalhes do Passeio

| ID | Itens Avaliados | Respostas | Nota |
|---|---|---|---|
| P_13_1 | Dispositivo de Drenagem está devidamente instalado e bem conservado? | Não | -3 |
| P_13_2 | Dispositivo de Drenagem oferece risco para caminamento seguro de pedestre? | Sim | -5 |
