## Lote 3 - Rota: Antônio Carlos II

| Diagnóstico da Calçada | Qualidade do Serviço | |
| Endereço: Av. Portugal, 680 | 57 | C |
| Data do Registro: 16/11/2019 10:20:59 | | |

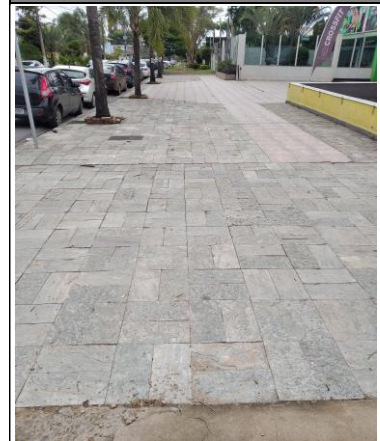
### Foto Geral

| ID | Itens Avaliados | Respostas | Nota |
|---|---|---|---|
| P_4 | Existência de Buracos ? | Poucos | 5 |
| P_6 | Presença de desníveis ? | Leve | 7 |
| P_9 | A calçada Possui Rebaixamento de Veículos correto ? | Não | 0 |
| P_11 | O Passeio está no padrão da SMPU ? | Não | 0 |
| P_16 | Classificação geral da calçada pelo pesquisador. | Regular | 5 |
