# Lote 1 - Rota: Carlos Luz

**FRATAR**  
ENGENHARIA CONSULTIVA

| Diagnóstico da Calçada | Qualidade do Serviço | |
| Endereço: Rua Monteiro Lobato, 147 | 61 | C |

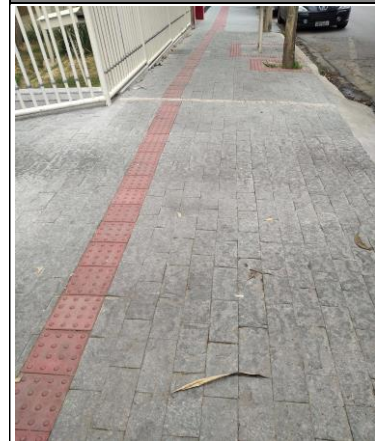
## Foto Geral

| ID | Itens Avaliados | Respostas | Nota |
|---|---|---|---|
| P_16 | Classificação geral da calçada pelo pesquisador. | Regular | 5 |
