# Lote 4 - Rota: Raja Gabáglia

| Diagnóstico da Calçada | Qualidade do Serviço | |
| Endereço: Rua São Paulo, 795 | 58 | C |

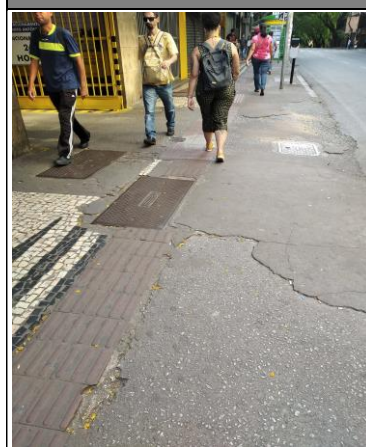
## Foto Geral

| ID | Itens Avaliados | Respostas | Nota |
|---|---|---|---|
| P_4 | Existência de Buracos ? | Poucos | 5 |
| P_5 | Condições Gerais do Piso e meio-fio da calçada ? | Regular | 5 |
| P_9 | A calçada Possui Rebaixamento de Veículos correto ? | Não | 0 |
| P_11 | O Passeio está no padrão da SMPU ? | Não | 0 |
| P_16 | Classificação geral da calçada pelo pesquisador. | Ruim | 0 |

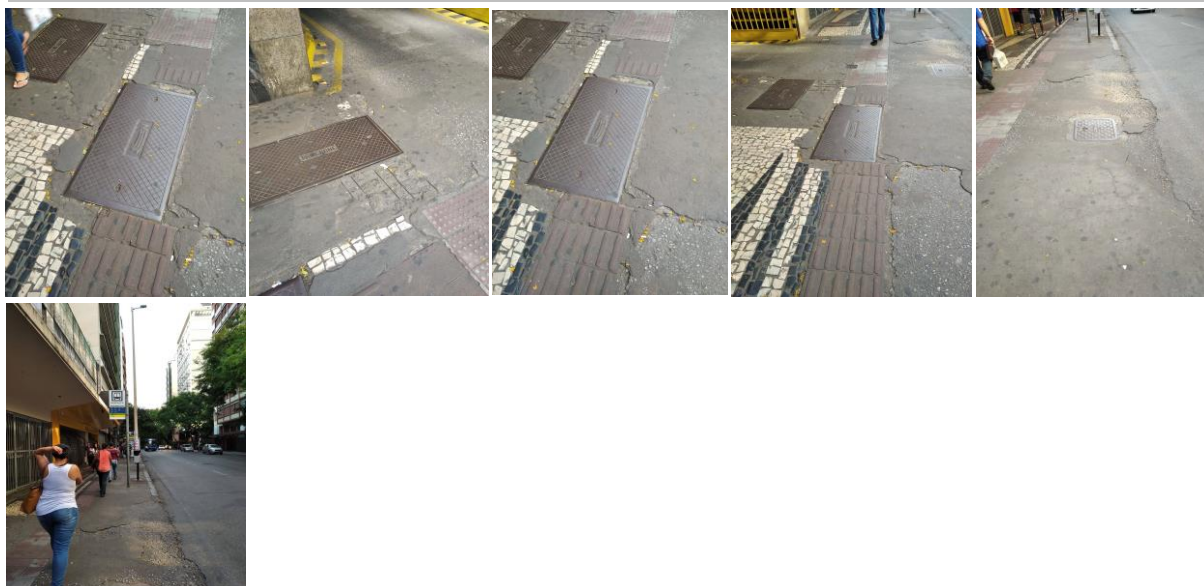
## Fotos Complementares - Detalhes do Passeio

| ID | Itens Avaliados | Respostas | Nota |
|---|---|---|---|
| P_8_1 | O piso tátil está no eixo da faixa livre ? | Sim | 0 |
| P_8_2 | Se tem uma leve mudança de direção está conforme a norma ? | Não | 0 |
| P_8_8 | O piso tátil está em boas condições aparentes? | Não | 0 |
