| Diagnóstico da Calçada | Qualidade do Serviço | |
| Endereço: Av. Portugal, 1637 | 46 | D |
| Data do Registro: 19/11/2019 12:38:59 | | |
| Num. Lote CTM: 200069200415 | | |

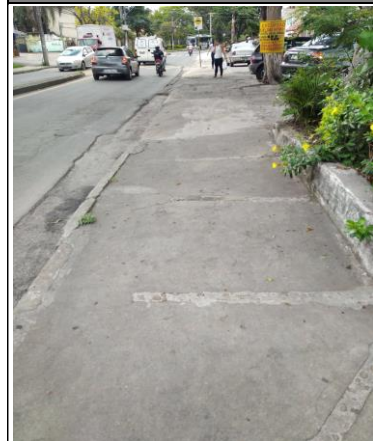
Foto Geral

| ID | Itens Avaliados | Respostas | Nota |
|---|---|---|---|
| P_4 | Existência de Buracos ? | Poucos | 5 |
| P_5 | Condições Gerais do Piso e meio-fio da calçada ? | Regular | 5 |
| P_6 | Presença de desníveis ? | Leve | 7 |
| P_9 | A calçada Possui Rebaixamento de Veículos correto ? | Não | 0 |
| P_12 | A testada possui prática de estacionamento sobre o passeio ? | Sim | 0 |

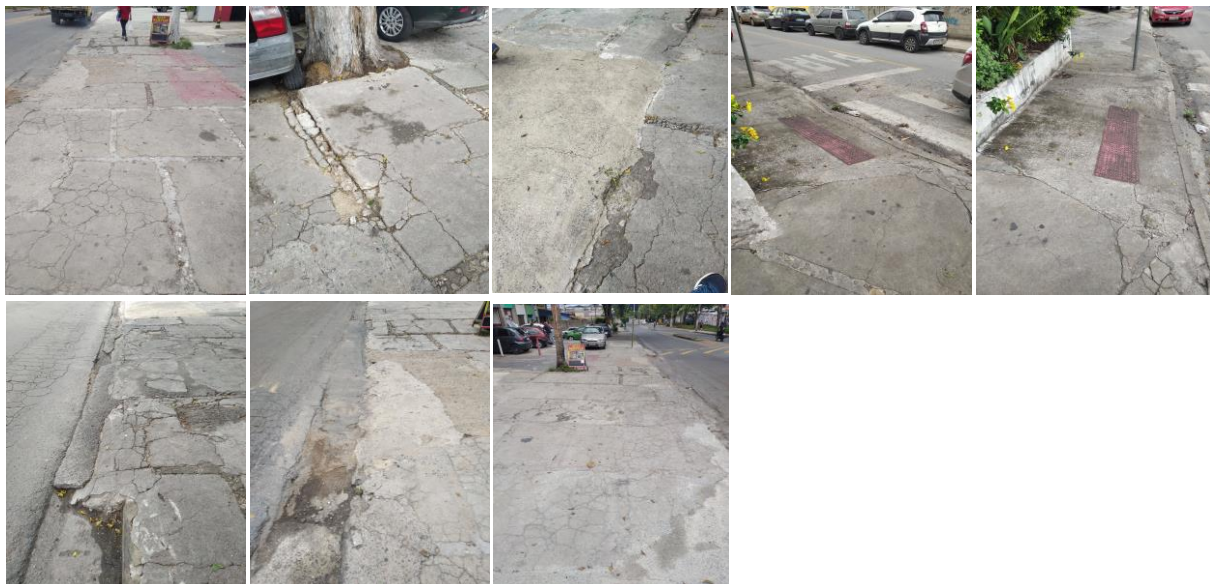
Fotos Complementares - Detalhes do Passeio

| ID | Itens Avaliados | Respostas | Nota |
|---|---|---|---|
| P_7_1_1 | Se for do Tipo 1, Passeio possui largura livre de 1,2 m ? | Não | -3 |
| P_7_1_2 | Se for do Tipo 1, O rebaixo tem abas conforme a norma ? | Não | -1 |
| P_7_3 | O rebaixo possui piso tátil ? | Tem só piso de alerta | -1 |
| P_7_3_1 | O piso tátil de alerta e direcional do rebaixo está conforme a norma ? | Não | -1 |
