# Lote 1 - Rota: Noroeste

**FRATAR**  
ENGENHARIA CONSULTIVA

| Diagnóstico da Calçada | Qualidade do Serviço | |
| Endereço: Av. Brigadeiro Eduardo Gomes, 827 | 77 | B |

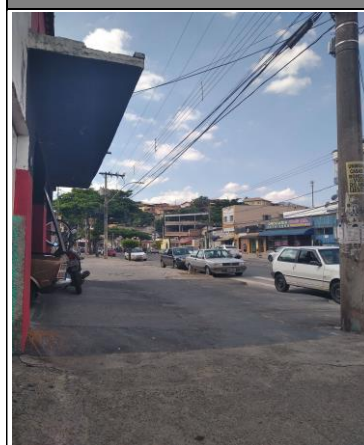
## Foto Geral

| ID | Itens Avaliados | Respostas | Nota |
|---|---|---|---|
| P_5 | Condições Gerais do Piso e meio-fio da calçada ? | Regular | 5 |
| P_16 | Classificação geral da calçada pelo pesquisador. | Regular | 5 |

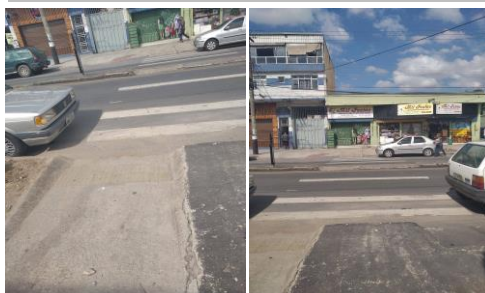
## Fotos Complementares - Detalhes do Passeio

| ID | Itens Avaliados | Respostas | Nota |
|---|---|---|---|
| P_7_1_2 | Se for do Tipo 1, O rebaixo tem abas conforme a norma ? | Não | -1 |
| P_7_3 | O rebaixo possui piso tátil ? | Tem só piso de alerta | -1 |
| P_7_3_1 | O piso tátil de alerta e direcional do rebaixo está conforme a norma ? | Não | -1 |
