## Lote 4 - Rota: Contorno

**FRATAR**  
ENGENHARIA CONSULTIVA

| Diagnóstico da Calçada | Qualidade do Serviço | |
|---|---|---|
| Endereço: Av.Contorno, 2898 | 65 | C |
| Data do Registro: 08/11/2019 17:02:56 | | |

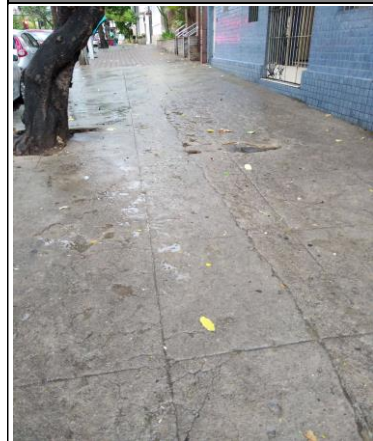
### Foto Geral

| ID | Itens Avaliados | Respostas | Nota |
|---|---|---|---|
| P_4 | Existência de Buracos ? | Poucos | 5 |
| P_5 | Condições Gerais do Piso e meio-fio da calçada ? | Regular | 5 |
| P_16 | Classificação geral da calçada pelo pesquisador. | Regular | 5 |
