## Lote 4 - Rota: Raja Gabágia

| Diagnóstico da Calçada | Qualidade do Serviço | |
| Endereço: Rua Curitiba, 1795 | 65 | C |
| Num. Lote CTM: 10183100080 | | |

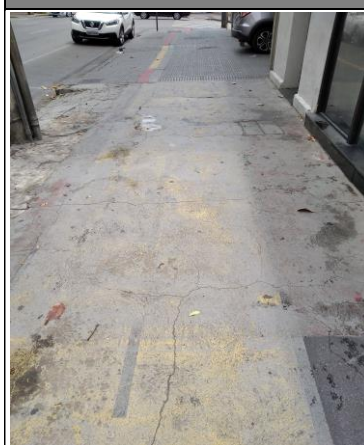
### Foto Geral

| ID | Itens Avaliados | Respostas | Nota |
|---|---|---|---|
| P_4 | Existência de Buracos ? | Poucos | 5 |
| P_5 | Condições Gerais do Piso e meio-fio da calçada ? | Regular | 5 |
| P_9 | A calçada Possui Rebaixamento de Veículos correto ? | Não | 0 |
| P_11 | O Passeio está no padrão da SMPU ? | Não | 0 |
| P_16 | Classificação geral da calçada pelo pesquisador. | Regular | 5 |
