# Lote 1 - Rota: Noroeste

**FRATAR**  
ENGENHARIA CONSULTIVA

| Diagnóstico da Calçada | Qualidade do Serviço | |
| Endereço: Av. Brigadeiro Eduardo Gomes, 798 | 67 | C |

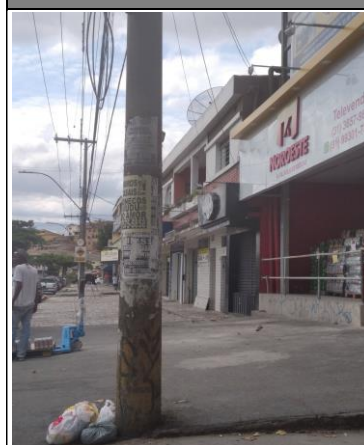
## Foto Geral

| ID | Itens Avaliados | Respostas | Nota |
|---|---|---|---|
| P_5 | Condições Gerais do Piso e meio-fio da calçada ? | Regular | 5 |
| P_6 | Presença de desníveis ? | Leve | 7 |
| P_9 | A calçada Possui Rebaixamento de Veículos correto ? | Não | 0 |
| P_11 | O Passeio está no padrão da SMPU ? | Não | 0 |
| P_16 | Classificação geral da calçada pelo pesquisador. | Regular | 5 |
