# Lote 4 - Rota: Raja Gabágia

**FRATAR**  
ENGENHARIA CONSULTIVA

| Diagnóstico da Calçada | Qualidade do Serviço | |
| Endereço: Av. Raja Gabágia, 2121 | 50 | D |

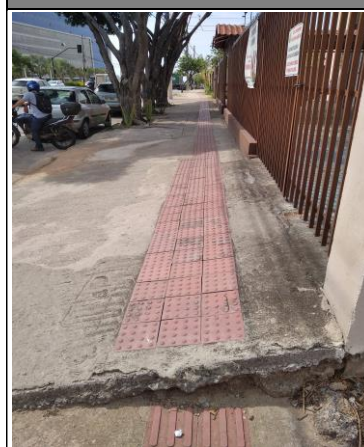
## Foto Geral

| ID | Itens Avaliados | Respostas | Nota |
|---|---|---|---|
| P_16 | Classificação geral da calçada pelo pesquisador. | Ruim | 0 |

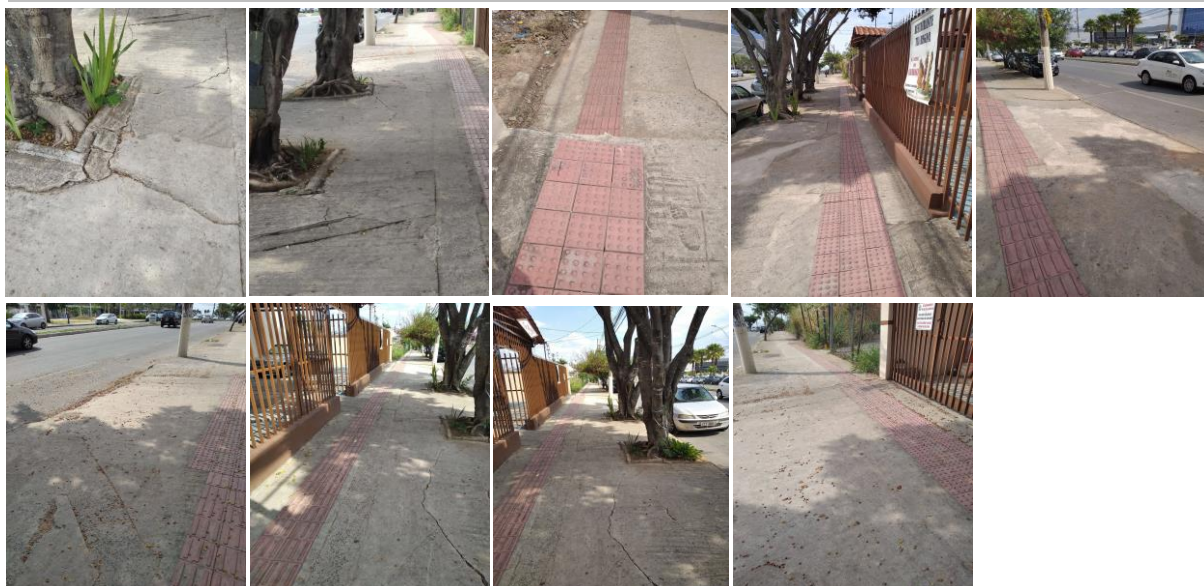
## Fotos Complementares - Detalhes do Passeio

| ID | Itens Avaliados | Respostas | Nota |
|---|---|---|---|
| P_4 | Existência de Buracos ? | Poucos | 5 |
| P_5 | Condições Gerais do Piso e meio-fio da calçada ? | Regular | 5 |
| P_6 | Presença de desníveis ? | Severo | 0 |
| P_9 | A calçada Possui Rebaixamento de Veículos correto ? | Não | 0 |
