## Lote 4 - Rota: Contorno

**FRATAR**  
ENGENHARIA CONSULTIVA

| Diagnóstico da Calçada | Qualidade do Serviço | |
| Endereço: Av.Contorno, 3915 | 50 | D |

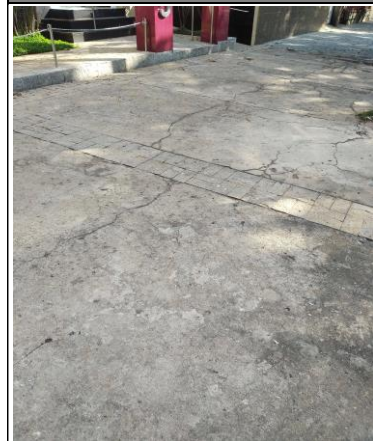
### Foto Geral

| ID | Itens Avaliados | Respostas | Nota |
|---|---|---|---|
| P_4 | Existência de Buracos ? | Muitos | 0 |
| P_5 | Condições Gerais do Piso e meio-fio da calçada ? | Péssimo | 0 |
| P_16 | Classificação geral da calçada pelo pesquisador. | Ruim | 0 |
