# Lote 1 - Rota: Carlos Luz

**FRATAR**  
ENGENHARIA CONSULTIVA

| Diagnóstico da Calçada | Qualidade do Serviço | |
| Endereço: Rua Funchal, 358 | 54 | C |

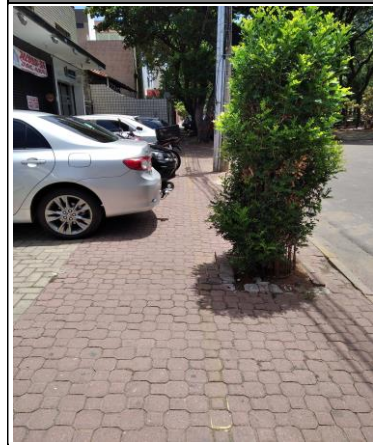
## Foto Geral

| ID | Itens Avaliados | Respostas | Nota |
|---|---|---|---|
| P_4 | Existência de Buracos ? | Poucos | 5 |
| P_7 | Tem rebaixamento de calçada para Pedestre ? | Não, mas deveria ter. | 0 |
| P_11 | O Passeio está no padrão da SMPU ? | Não | 0 |
| P_12 | A testada possui prática de estacionamento sobre o passeio ? | Sim | 0 |
| P_16 | Classificação geral da calçada pelo pesquisador. | Regular | 5 |
