# Lote 4 - Rota: Raja Gabágia

**FRATAR**  
ENGENHARIA CONSULTIVA

| Diagnóstico da Calçada | Qualidade do Serviço | |
| Endereço: Av. Raja Gabaglia, 1306 | 53 | C |

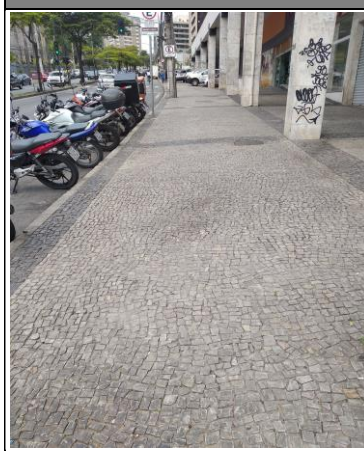
## Foto Geral

| ID | Itens Avaliados | Respostas | Nota |
|---|---|---|---|
| P_4 | Existência de Buracos ? | Poucos | 5 |
| P_5 | Condições Gerais do Piso e meio-fio da calçada ? | Regular | 5 |
| P_6 | Presença de desníveis ? | Leve | 7 |
| P_12 | A testada possui prática de estacionamento sobre o passeio ? | Sim | 0 |
| P_16 | Classificação geral da calçada pelo pesquisador. | Ruim | 0 |

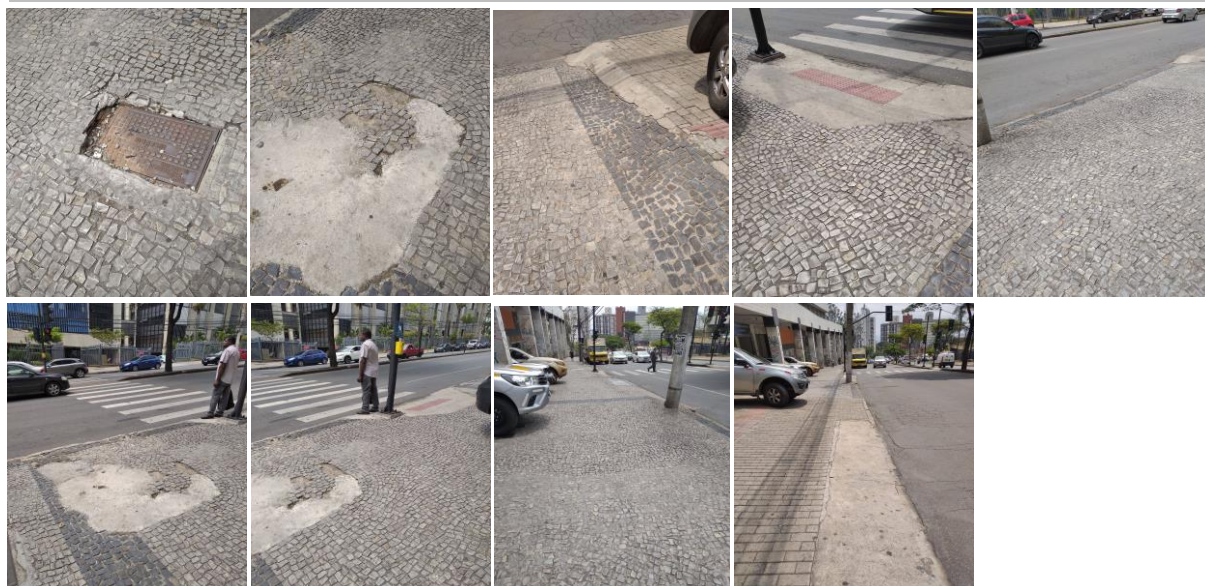
## Fotos Complementares - Detalhes do Passeio

| ID | Itens Avaliados | Respostas | Nota |
|---|---|---|---|
| P_7_1_2 | Se for do Tipo 1, O rebaixo tem abas conforme a norma ? | Não | -1 |
| P_7_3 | O rebaixo possui piso tátil ? | Tem só piso de alerta | -1 |
