## Lote 4 - Rota: Contorno

**FRATAR**  
ENGENHARIA CONSULTIVA

| Diagnóstico da Calçada | Qualidade do Serviço | |
| Endereço: Av.Contorno, 1580 | 58 | C |

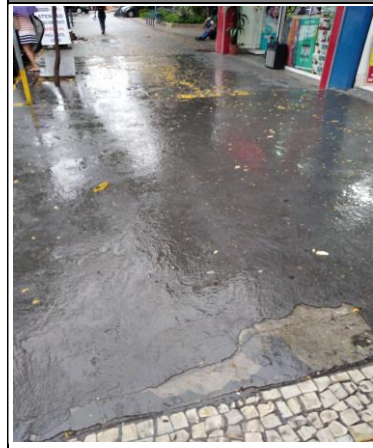
Foto Geral

| ID | Itens Avaliados | Respostas | Nota |
|---|---|---|---|
| P_4 | Existência de Buracos ? | Poucos | 5 |
| P_5 | Condições Gerais do Piso e meio-fio da calçada ? | Regular | 5 |
| P_6 | Presença de desníveis ? | Médio | 3 |
| P_16 | Classificação geral da calçada pelo pesquisador. | Regular | 5 |
