## Lote 4 - Rota: Contorno

**FRATAR**  
ENGENHARIA CONSULTIVA

| Diagnóstico da Calçada | Qualidade do Serviço | |
| Endereço: Av.Contorno, 3160 | 71 | B |

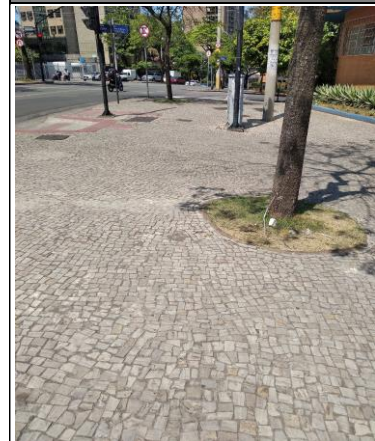
Foto Geral

| ID | Itens Avaliados | Respostas | Nota |
|---|---|---|---|
| P_3 | Tipo de revestimento da calçada ? | Pedra Portuguesa | 8 |
| P_5 | Condições Gerais do Piso e meio-fio da calçada ? | Ótimo(a) | 10 |
| P_7 | Tem rebaixamento de calçada para Pedestre ? | Sim | 8 |
| P_11 | O Passeio está no padrão da SMPU ? | Não | 0 |
| P_16 | Classificação geral da calçada pelo pesquisador. | Regular | 5 |

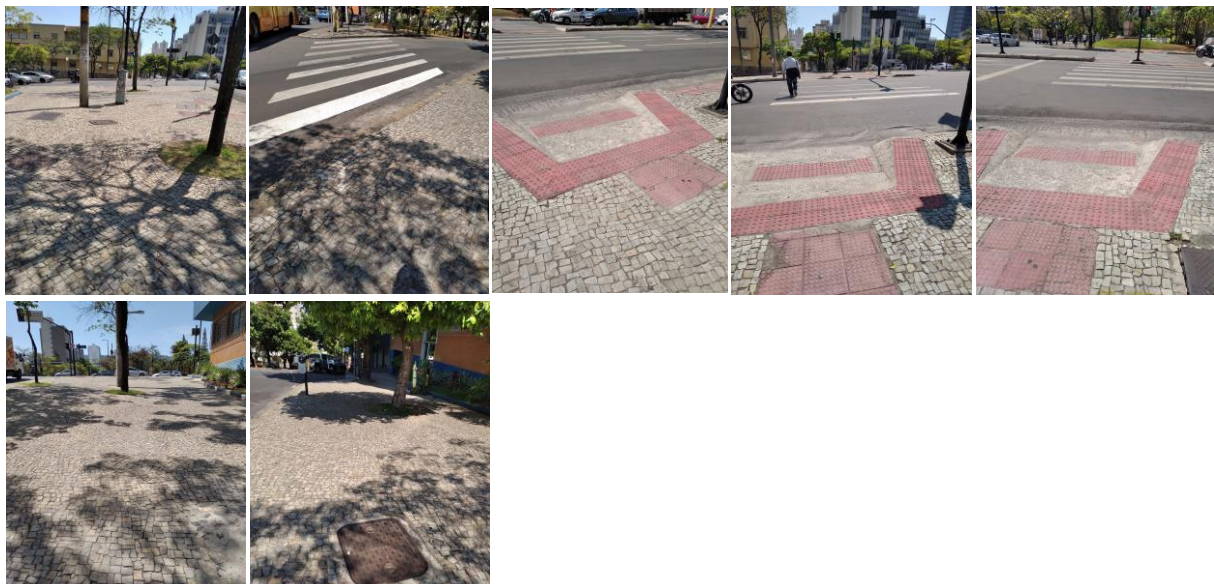
Fotos Complementares - Detalhes do Passeio

| ID | Itens Avaliados | Respostas | Nota |
|---|---|---|---|
| P_7_1_2 | Se for do Tipo 1, O rebaixo tem abas conforme a norma ? | Não | -1 |
| P_7_3 | O rebaixo possui piso tátil ? | Tem só piso de alerta | -1 |
