| Diagnóstico da Calçada | Qualidade do Serviço | |
| Endereço: Rua Professor Moraes, 131 | 52 | C |
| Data do Registro: 14/11/2019 08:04:39 | | |

# Lote 5 - Rota: Afonso Pena

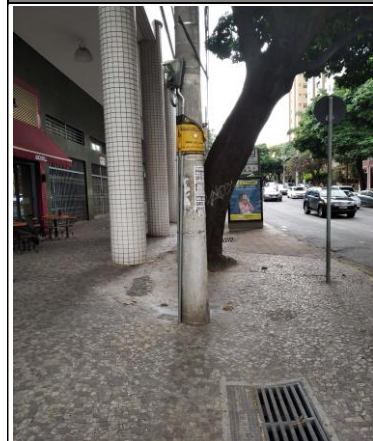
Foto Geral

| ID | Itens Avaliados | Respostas | Nota |
|---|---|---|---|
| P_4 | Existência de Buracos ? | Poucos | 5 |
| P_5 | Condições Gerais do Piso e meio-fio da calçada ? | Regular | 5 |
| P_9 | A calçada Possui Rebaixamento de Veículos correto ? | Não | 0 |
| P_11 | O Passeio está no padrão da SMPU ? | Não | 0 |
| P_13 | Existe algum dispositivo de Drenagem sobre a calçada ? | Sim | -5 |
| P_16 | Classificação geral da calçada pelo pesquisador. | Regular | 5 |

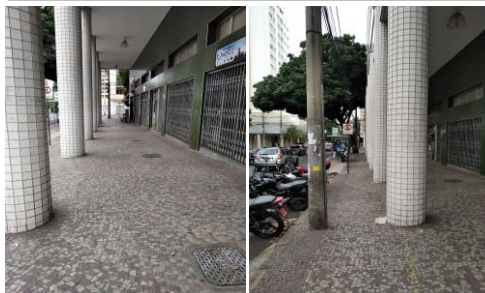
## Fotos Complementares - Detalhes do Passeio

| ID | Itens Avaliados | Respostas | Nota |
|---|---|---|---|
| P_7_1_2 | Se for do Tipo 1, O rebaixo tem abas conforme a norma ? | Não | -1 |
| P_7_3 | O rebaixo possui piso tátil ? | Não tem nenhum | -1 |
| P_13_2 | Dispositivo de Drenagem oferece risco para caminamento seguro de pedestre? | Sim | -5 |
