# Lote 5 - Rota: Sul

**FRATAR**  
ENGENHARIA CONSULTIVA

| Diagnóstico da Calçada | Qualidade do Serviço | |
| Endereço: Av. Nossa Sra. Do Carmo, s/nº | 60 | C |

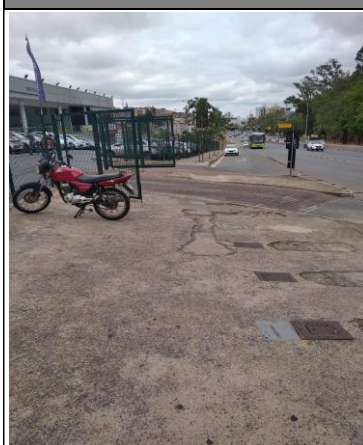
## Foto Geral

| ID | Itens Avaliados | Respostas | Nota |
|---|---|---|---|
| P_5 | Condições Gerais do Piso e meio-fio da calçada ? | Péssimo | 0 |
| P_16 | Classificação geral da calçada pelo pesquisador. | Ruim | 0 |

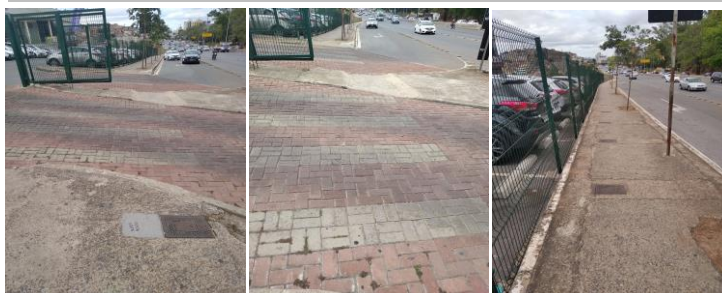
## Fotos Complementares - Detalhes do Passeio

| ID | Itens Avaliados | Respostas | Nota |
|---|---|---|---|
| P_4 | Existência de Buracos ? | Poucos | 5 |
