## Lote 3 - Rota: Leste 3

**FRATAR**  
ENGENHARIA CONSULTIVA

| Diagnóstico da Calçada | Qualidade do Serviço | |
| Endereço: Av. Andradas, 2808 | 65 | C |

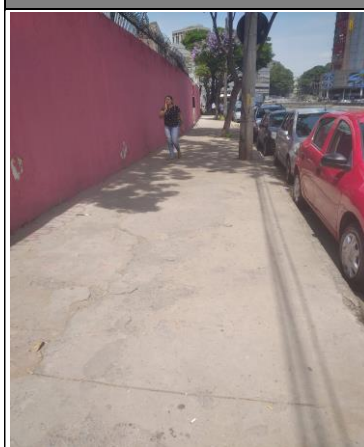
### Foto Geral

| ID | Itens Avaliados | Respostas | Nota |
|---|---|---|---|
| P_4 | Existência de Buracos ? | Poucos | 5 |
| P_5 | Condições Gerais do Piso e meio-fio da calçada ? | Regular | 5 |
| P_9 | A calçada Possui Rebaixamento de Veículos correto ? | Não | 0 |
| P_11 | O Passeio está no padrão da SMPU ? | Não | 0 |
| P_16 | Classificação geral da calçada pelo pesquisador. | Regular | 5 |
