## Lote 3 - Rota: Leste 3

**FRATAR**  
ENGENHARIA CONSULTIVA

| Diagnóstico da Calçada | Qualidade do Serviço | |
| Endereço: Av. Andradas, s/nº | 50 | D |

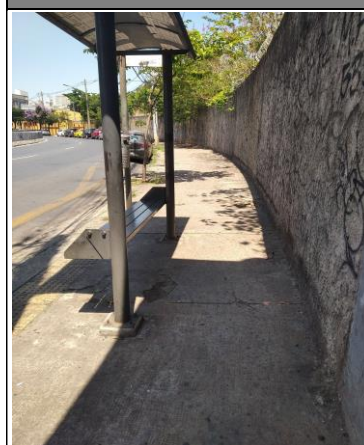
### Foto Geral

| ID | Itens Avaliados | Respostas | Nota |
|---|---|---|---|
| P_4 | Existência de Buracos ? | Muitos | 0 |
| P_5 | Condições Gerais do Piso e meio-fio da calçada ? | Péssimo | 0 |
| P_16 | Classificação geral da calçada pelo pesquisador. | Ruim | 0 |

Observações: Não há ocupação
