| Diagnóstico da Calçada | Qualidade do Serviço | |
| Endereço: Av. Portugal, 3100 | 44 | D |
| Data do Registro: 16/11/2019 13:19:15 | | |
| Num. Lote CTM: 200008400430,200008400405.2 | | |

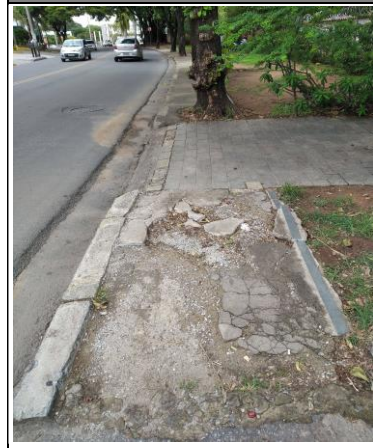
Foto Geral

| ID | Itens Avaliados | Respostas | Nota |
|---|---|---|---|
| P_4 | Existência de Buracos ? | Muitos | 0 |
| P_5 | Condições Gerais do Piso e meio-fio da calçada ? | Péssimo | 0 |
| P_16 | Classificação geral da calçada pelo pesquisador. | Ruim | 0 |
