## Lote 4 - Rota: Contorno

| Diagnóstico da Calçada | Qualidade do Serviço | |
| Endereço: Av.Contorno, s/nº | 53 | C |

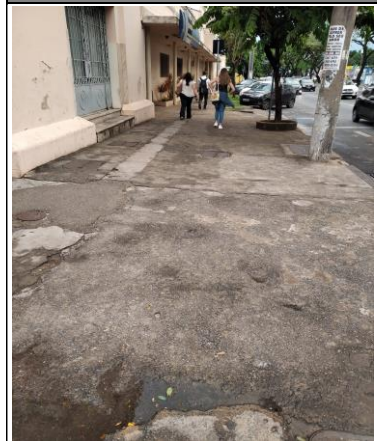
### Foto Geral

| ID | Itens Avaliados | Respostas | Nota |
|---|---|---|---|
| P_5 | Condições Gerais do Piso e meio-fio da calçada ? | Péssimo | 0 |
| P_16 | Classificação geral da calçada pelo pesquisador. | Ruim | 0 |

Observações: BPM em frente à praça Floriano Peixoto

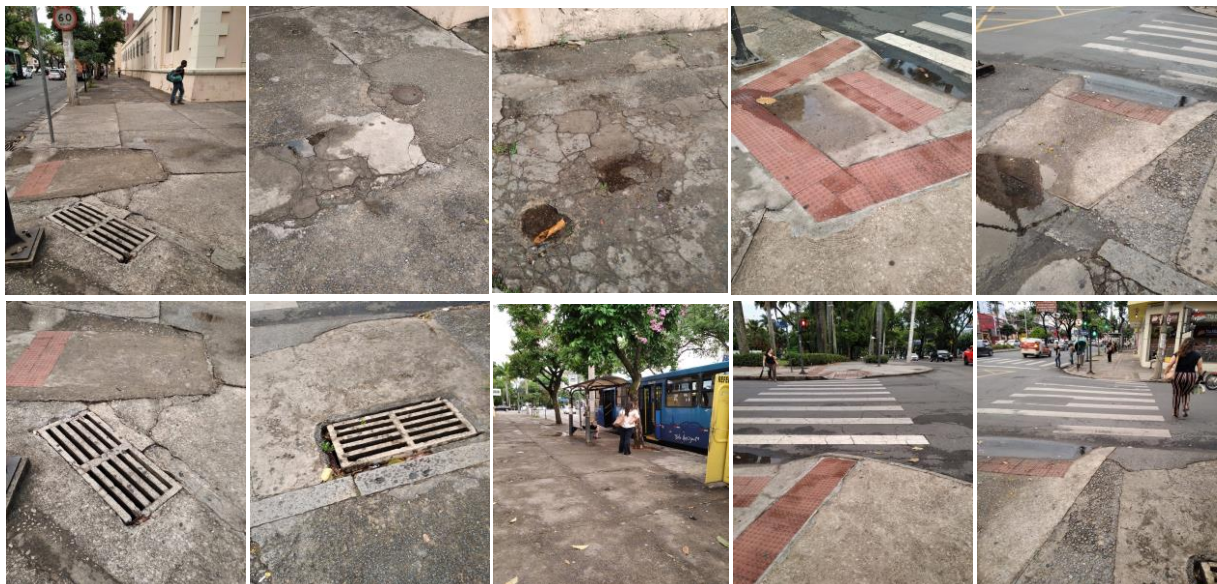
### Fotos Complementares - Detalhes do Passeio

| ID | Itens Avaliados | Respostas | Nota |
|---|---|---|---|
| P_4 | Existência de Buracos ? | Poucos | 5 |
| P_11 | O Passeio está no padrão da SMPU ? | Não | 0 |

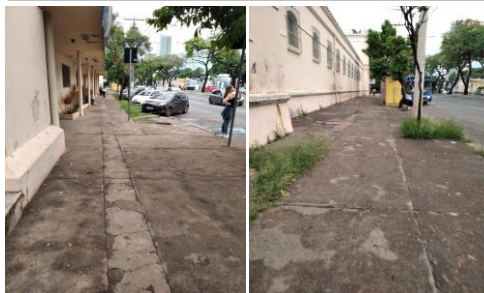
### Fotos Complementares - Detalhes do Passeio

| ID | Itens Avaliados | Respostas | Nota |
|---|---|---|---|
| P_7_1_2 | Se for do Tipo 1, O rebaixo tem abas conforme a norma ? | Não | -1 |
| P_7_3 | O rebaixo possui piso tátil ? | Tem só piso de alerta | -1 |
