## Lote 3 - Rota: Leste 3

| Diagnóstico da Calçada | Qualidade do Serviço | |
| Endereço: Av. Andradas, 3412 | 50 | D |
| Data do Registro: 08/11/2019 10:08:20 | | |

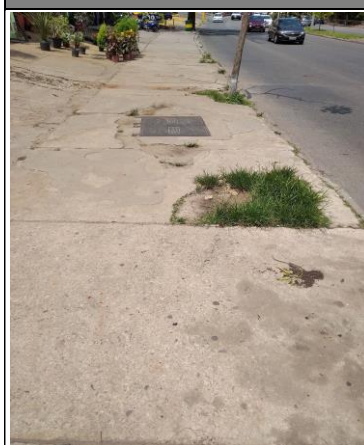
### Foto Geral

| ID | Itens Avaliados | Respostas | Nota |
|---|---|---|---|
| P_4 | Existência de Buracos ? | Muitos | 0 |
| P_5 | Condições Gerais do Piso e meio-fio da calçada ? | Péssimo | 0 |
| P_16 | Classificação geral da calçada pelo pesquisador. | Ruim | 0 |
