# Lote 1 - Rota: Noroeste

**FRATAR**  
ENGENHARIA CONSULTIVA

| Diagnóstico da Calçada | Qualidade do Serviço | |
| Endereço: Av. Brigadeiro Eduardo Gomes, 1817 | 42 | D |

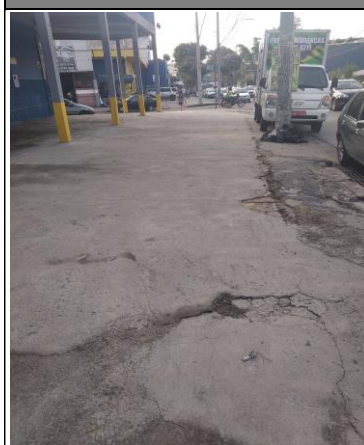
## Foto Geral

| ID | Itens Avaliados | Respostas | Nota |
|---|---|---|---|
| P_5 | Condições Gerais do Piso e meio-fio da calçada ? | Péssimo | 0 |
| P_16 | Classificação geral da calçada pelo pesquisador. | Ruim | 0 |

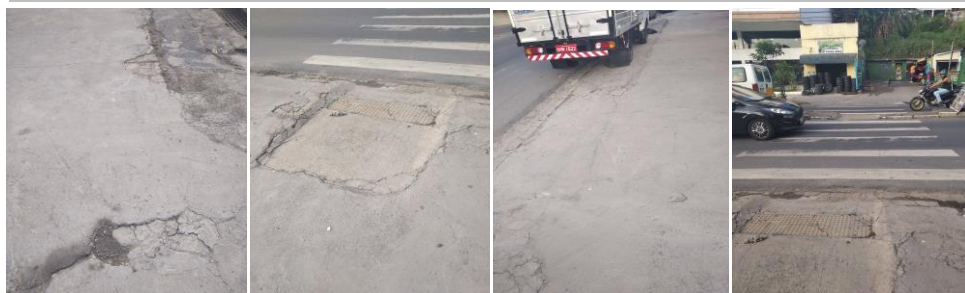
## Fotos Complementares - Detalhes do Passeio

| ID | Itens Avaliados | Respostas | Nota |
|---|---|---|---|
| P_4 | Existência de Buracos ? | Poucos | 5 |
| P_9 | A calçada Possui Rebaixamento de Veículos correto ? | Não | 0 |
| P_12 | A testada possui prática de estacionamento sobre o passeio ? | Sim | 0 |
