| Diagnóstico da Calçada | Qualidade do Serviço | |
| Endereço: Rua Rio Grande do Norte, 726 | 47 | D |
| Num. Lote CTM: 10196000190 | | |

# Lote 5 - Rota: Afonso Pena

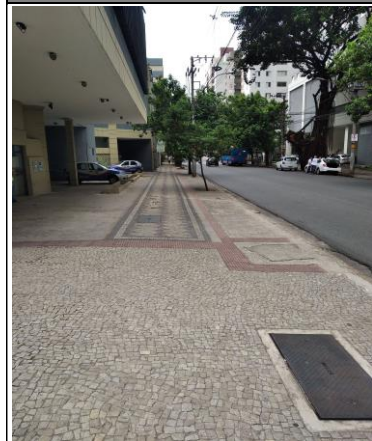
Foto Geral

| ID | Itens Avaliados | Respostas | Nota |
|---|---|---|---|
| P_4 | Existência de Buracos ? | Muitos | 0 |
| P_5 | Condições Gerais do Piso e meio-fio da calçada ? | Péssimo | 0 |
| P_9 | A calçada Possui Rebaixamento de Veículos correto ? | Não | 0 |
| P_11 | O Passeio está no padrão da SMPU ? | Não | 0 |
| P_16 | Classificação geral da calçada pelo pesquisador. | Ruim | 0 |

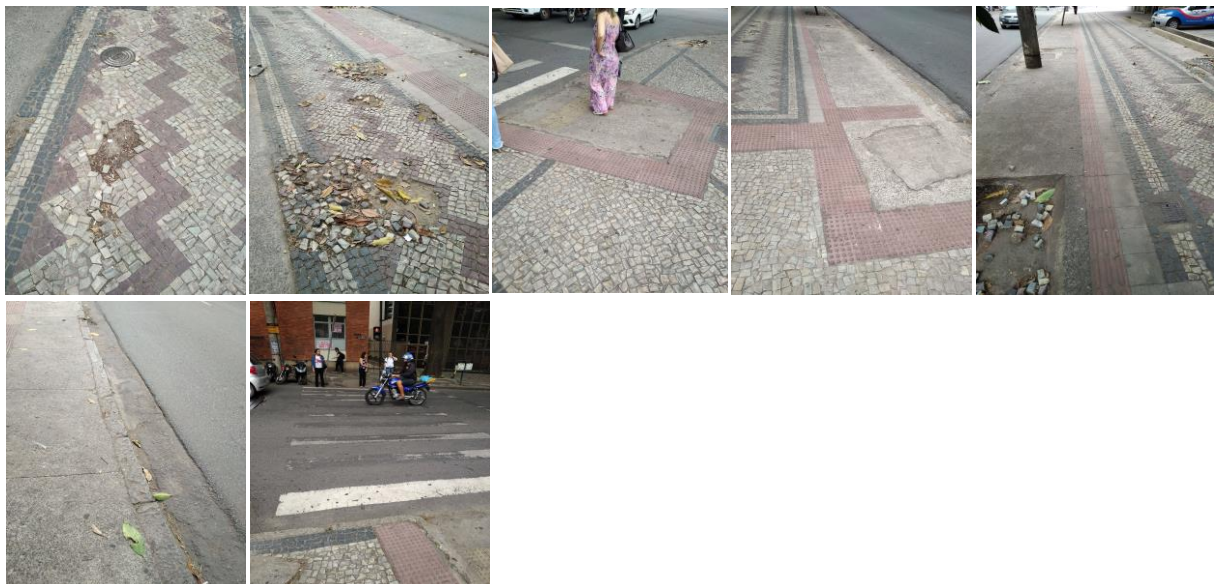
Fotos Complementares - Detalhes do Passeio

| ID | Itens Avaliados | Respostas | Nota |
|---|---|---|---|
| P_7_3 | O rebaixo possui piso tátil ? | Tem só piso de alerta | -1 |
| P_8_1 | O piso tátil está no eixo da faixa livre ? | Não | 0 |
| P_8_9 | O piso tátil apresenta desenho com bom senso? | Não | 0 |
