| Diagnóstico da Calçada | Qualidade do Serviço | |
| Endereço: Av. Getúlio Vargas, 681 | 73 | B |

## Lote 5 - Rota: Afonso Pena

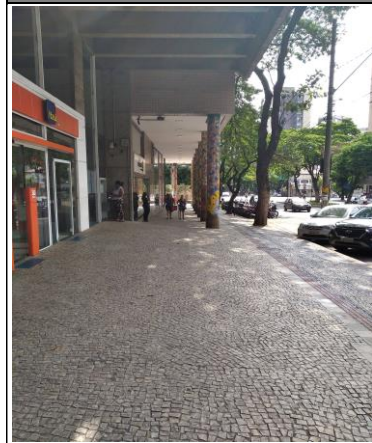
Foto Geral

| ID | Itens Avaliados | Respostas | Nota |
|---|---|---|---|
| P_16 | Classificação geral da calçada pelo pesquisador. | Regular | 5 |
