# Lote 1 - Rota: Noroeste

| Diagnóstico da Calçada | Qualidade do Serviço | |
| Endereço: Av. Ivaí, 333 | 45 | D |
| Data do Registro: 25/11/2019 15:44:52 | | |

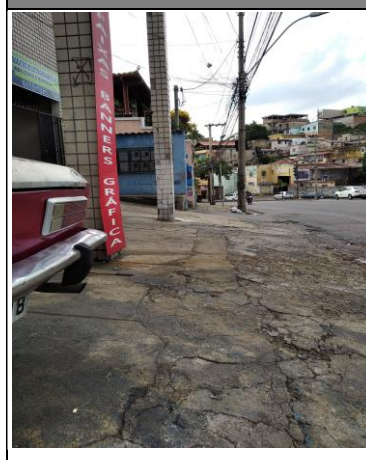
## Foto Geral

| ID | Itens Avaliados | Respostas | Nota |
|---|---|---|---|
| P_5 | Condições Gerais do Piso e meio-fio da calçada ? | Péssimo | 0 |
| P_12 | A testada possui prática de estacionamento sobre o passeio ? | Sim | 0 |
| P_16 | Classificação geral da calçada pelo pesquisador. | Ruim | 0 |

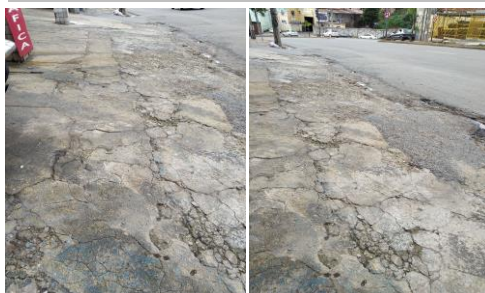
## Fotos Complementares - Detalhes do Passeio

| ID | Itens Avaliados | Respostas | Nota |
|---|---|---|---|
| P_4 | Existência de Buracos ? | Poucos | 5 |
