# Lote 1 - Rota: Padre Pedro Pinto

**FRATAR**  
ENGENHARIA CONSULTIVA

| Diagnóstico da Calçada | Qualidade do Serviço | |
|---|---|---|
| Endereço: Rua Padre Pedro Pinto, 2680 | 45 | D |

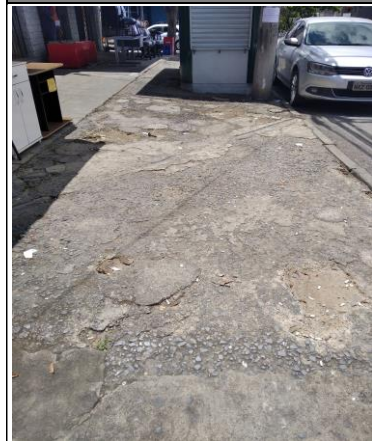
## Foto Geral

| ID | Itens Avaliados | Respostas | Nota |
|---|---|---|---|
| P_4 | Existência de Buracos ? | Muitos | 0 |
| P_5 | Condições Gerais do Piso e meio-fio da calçada ? | Péssimo | 0 |
| P_6 | Presença de desníveis ? | Leve | 7 |
| P_16 | Classificação geral da calçada pelo pesquisador. | Ruim | 0 |
