# Lote 1 - Rota: Padre Pedro Pinto

**FRATAR**  
ENGENHARIA CONSULTIVA

| Diagnóstico da Calçada | Qualidade do Serviço | |
| Endereço: Rua Padre Pedro Pinto, 2275 | 30 | E |

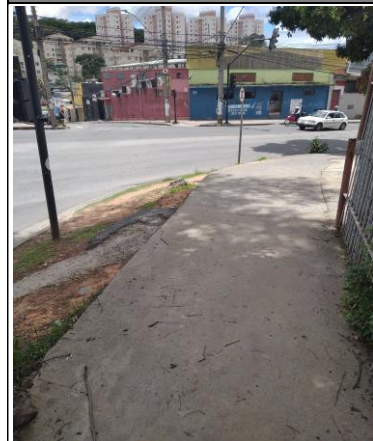
## Foto Geral

| ID | Itens Avaliados | Respostas | Nota |
|---|---|---|---|
| P_4 | Existência de Buracos ? | Muitos | 0 |
| P_5 | Condições Gerais do Piso e meio-fio da calçada ? | Péssimo | 0 |
| P_6 | Presença de desníveis ? | Severo | 0 |
| P_7 | Tem rebaixamento de calçada para Pedestre ? | Não, mas deveria ter. | 0 |
| P_16 | Classificação geral da calçada pelo pesquisador. | Ruim | 0 |
