# Lote 1 - Rota: Noroeste

**FRATAR**  
ENGENHARIA CONSULTIVA

| Diagnóstico da Calçada | Qualidade do Serviço | |
|---|---|---|
| Endereço: Av. Abílio Machado, 1183 | 70 | C |
| Num. Lote CTM: 130057300430 | | |

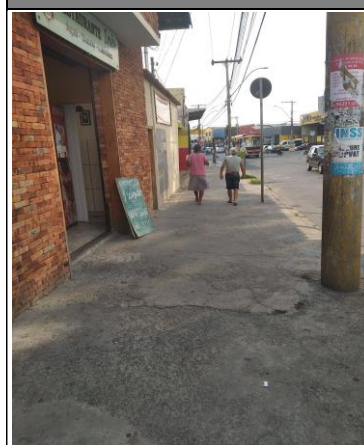
## Foto Geral

| ID | Itens Avaliados | Respostas | Nota |
|---|---|---|---|
| P_5 | Condições Gerais do Piso e meio-fio da calçada ? | Regular | 5 |
| P_16 | Classificação geral da calçada pelo pesquisador. | Regular | 5 |
