# Lote 1 - Rota: Noroeste

| Diagnóstico da Calçada | Qualidade do Serviço | |
| Endereço: Av. Ivaí, 375 | 28 | E |
| Data do Registro: 12/11/2019 13:42:41 | | |

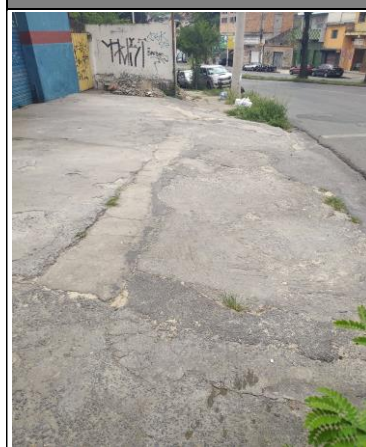
## Foto Geral

| ID | Itens Avaliados | Respostas | Nota |
|---|---|---|---|
| P_5 | Condições Gerais do Piso e meio-fio da calçada ? | Péssimo | 0 |
| P_6 | Presença de desníveis ? | Médio | 3 |
| P_7 | Tem rebaixamento de calçada para Pedestre ? | Não, mas deveria ter. | 0 |
| P_16 | Classificação geral da calçada pelo pesquisador. | Ruim | 0 |

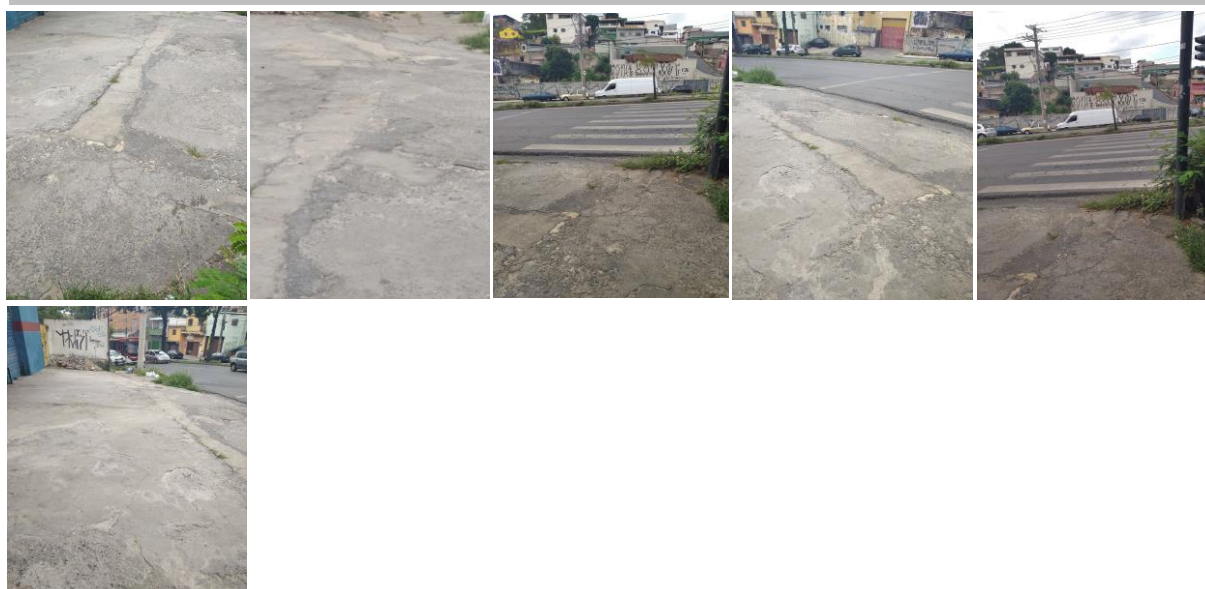
## Fotos Complementares - Detalhes do Passeio

| ID | Itens Avaliados | Respostas | Nota |
|---|---|---|---|
| P_4 | Existência de Buracos ? | Poucos | 5 |
