## Lote 5 - Rota: Afonso Pena

**FRATAR**  
ENGENHARIA CONSULTIVA

| Diagnóstico da Calçada | Qualidade do Serviço | |
| Endereço: Av. Afonso Pena, 2602 | 73 | B |

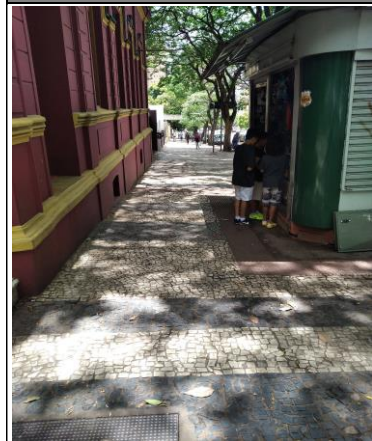
### Foto Geral

| ID | Itens Avaliados | Respostas | Nota |
|---|---|---|---|
| P_3 | Tipo de revestimento da calçada ? | Pedra Portuguesa | 8 |
| P_5 | Condições Gerais do Piso e meio-fio da calçada ? | Ótimo(a) | 10 |
| P_11 | O Passeio está no padrão da SMPU ? | Não | 0 |
| P_16 | Classificação geral da calçada pelo pesquisador. | Regular | 5 |
