# Lote 3 - Rota: Augusto de Lima

**FRATAR**  
ENGENHARIA CONSULTIVA

| Diagnóstico da Calçada | Qualidade do Serviço | |
| Endereço: Av. Augusto de Lima, 1804 | 63 | C |

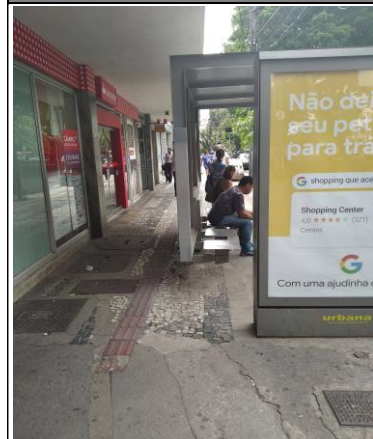
## Foto Geral

| ID | Itens Avaliados | Respostas | Nota |
|---|---|---|---|
| P_4 | Existência de Buracos ? | Poucos | 5 |
| P_5 | Condições Gerais do Piso e meio-fio da calçada ? | Regular | 5 |
| P_16 | Classificação geral da calçada pelo pesquisador. | Regular | 5 |
