## Lote 3 - Rota: Leste 3

| Diagnóstico da Calçada | Qualidade do Serviço | |
| Endereço: Av. Andradas, 1093 | 69 | C |
| Data do Registro: 11/11/2019 10:33:16 | | |

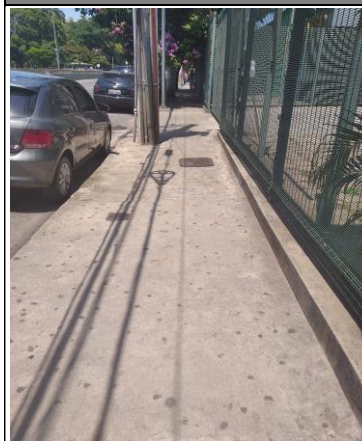
### Foto Geral

| ID | Itens Avaliados | Respostas | Nota |
|---|---|---|---|
| P_16 | Classificação geral da calçada pelo pesquisador. | Regular | 5 |

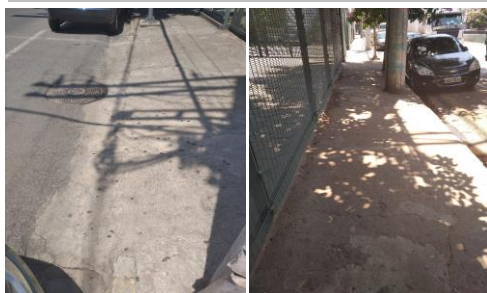
### Fotos Complementares - Detalhes do Passeio

| ID | Itens Avaliados | Respostas | Nota |
|---|---|---|---|
| P_9 | A calçada Possui Rebaixamento de Veículos correto ? | Não | 0 |
| P_11 | O Passeio está no padrão da SMPU ? | Não | 0 |
