## Lote 4 - Rota: Contorno

**FRATAR**  
ENGENHARIA CONSULTIVA

| Diagnóstico da Calçada | Qualidade do Serviço | |
| Endereço: Av.Contorno, 11030 | 42 | D |

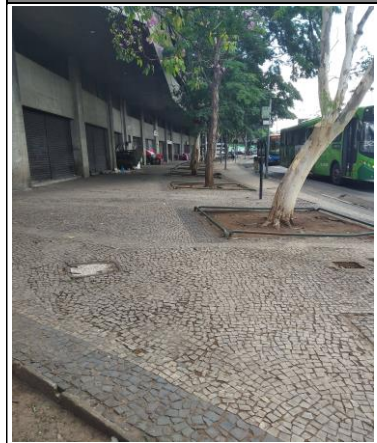
Foto Geral

| ID | Itens Avaliados | Respostas | Nota |
|---|---|---|---|
| P_4 | Existência de Buracos ? | Muitos | 0 |
| P_5 | Condições Gerais do Piso e meio-fio da calçada ? | Regular | 5 |
| P_16 | Classificação geral da calçada pelo pesquisador. | Ruim | 0 |

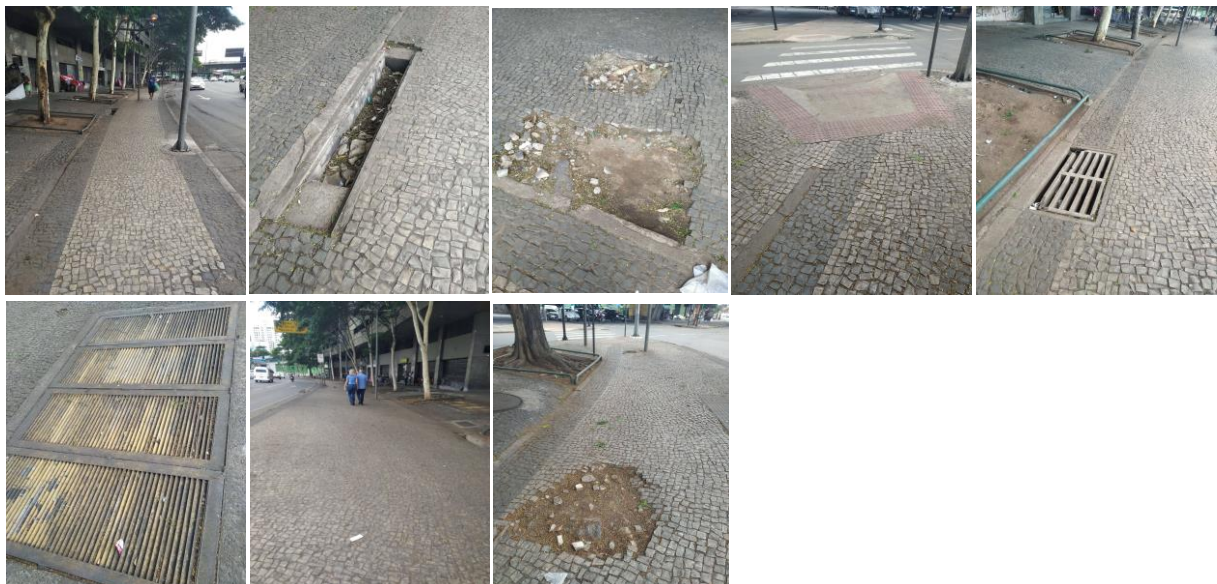
Fotos Complementares - Detalhes do Passeio

| ID | Itens Avaliados | Respostas | Nota |
|---|---|---|---|
| P_13 | Existe algum dispositivo de Drenagem sobre a calçada ? | Sim | -8 |

| ID | Itens Avaliados | Respostas | Nota |
|---|---|---|---|
| P_13_1 | Dispositivo de Drenagem está devidamente instalado e bem conservado? | Não | -3 |
| P_13_2 | Dispositivo de Drenagem oferece risco para caminamento seguro de pedestre? | Sim | -5 |
