# Lote 1 - Rota: Noroeste

| Diagnóstico da Calçada | Qualidade do Serviço | |
| Endereço: Av. Abílio Machado, 672 | 50 | D |
| Num. Lote CTM: 130044400100 | | |

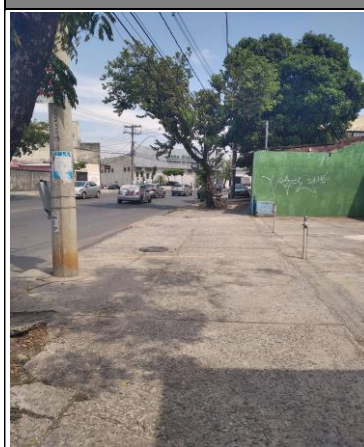
## Foto Geral

| ID | Itens Avaliados | Respostas | Nota |
|---|---|---|---|
| P_4 | Existência de Buracos ? | Poucos | 5 |
| P_5 | Condições Gerais do Piso e meio-fio da calçada ? | Regular | 5 |
| P_9 | A calçada Possui Rebaixamento de Veículos correto ? | Não | 0 |
| P_11 | O Passeio está no padrão da SMPU ? | Não | 0 |
| P_12 | A testada possui prática de estacionamento sobre o passeio ? | Sim | 0 |
| P_16 | Classificação geral da calçada pelo pesquisador. | Ruim | 0 |
